KUCHYNĚ V BÝVALÉM KLÁŠTEŘE PREMONSTRÁTEK ROSA COELI V DOLNÍCH KOUNICÍCH

Václav Kolařík, David Merta, Marek Peška

KITCHEN IN THE FORMER PRÉMONTRÉ CONVENT ROSA COELI IN DOLNÍ KOUNICE

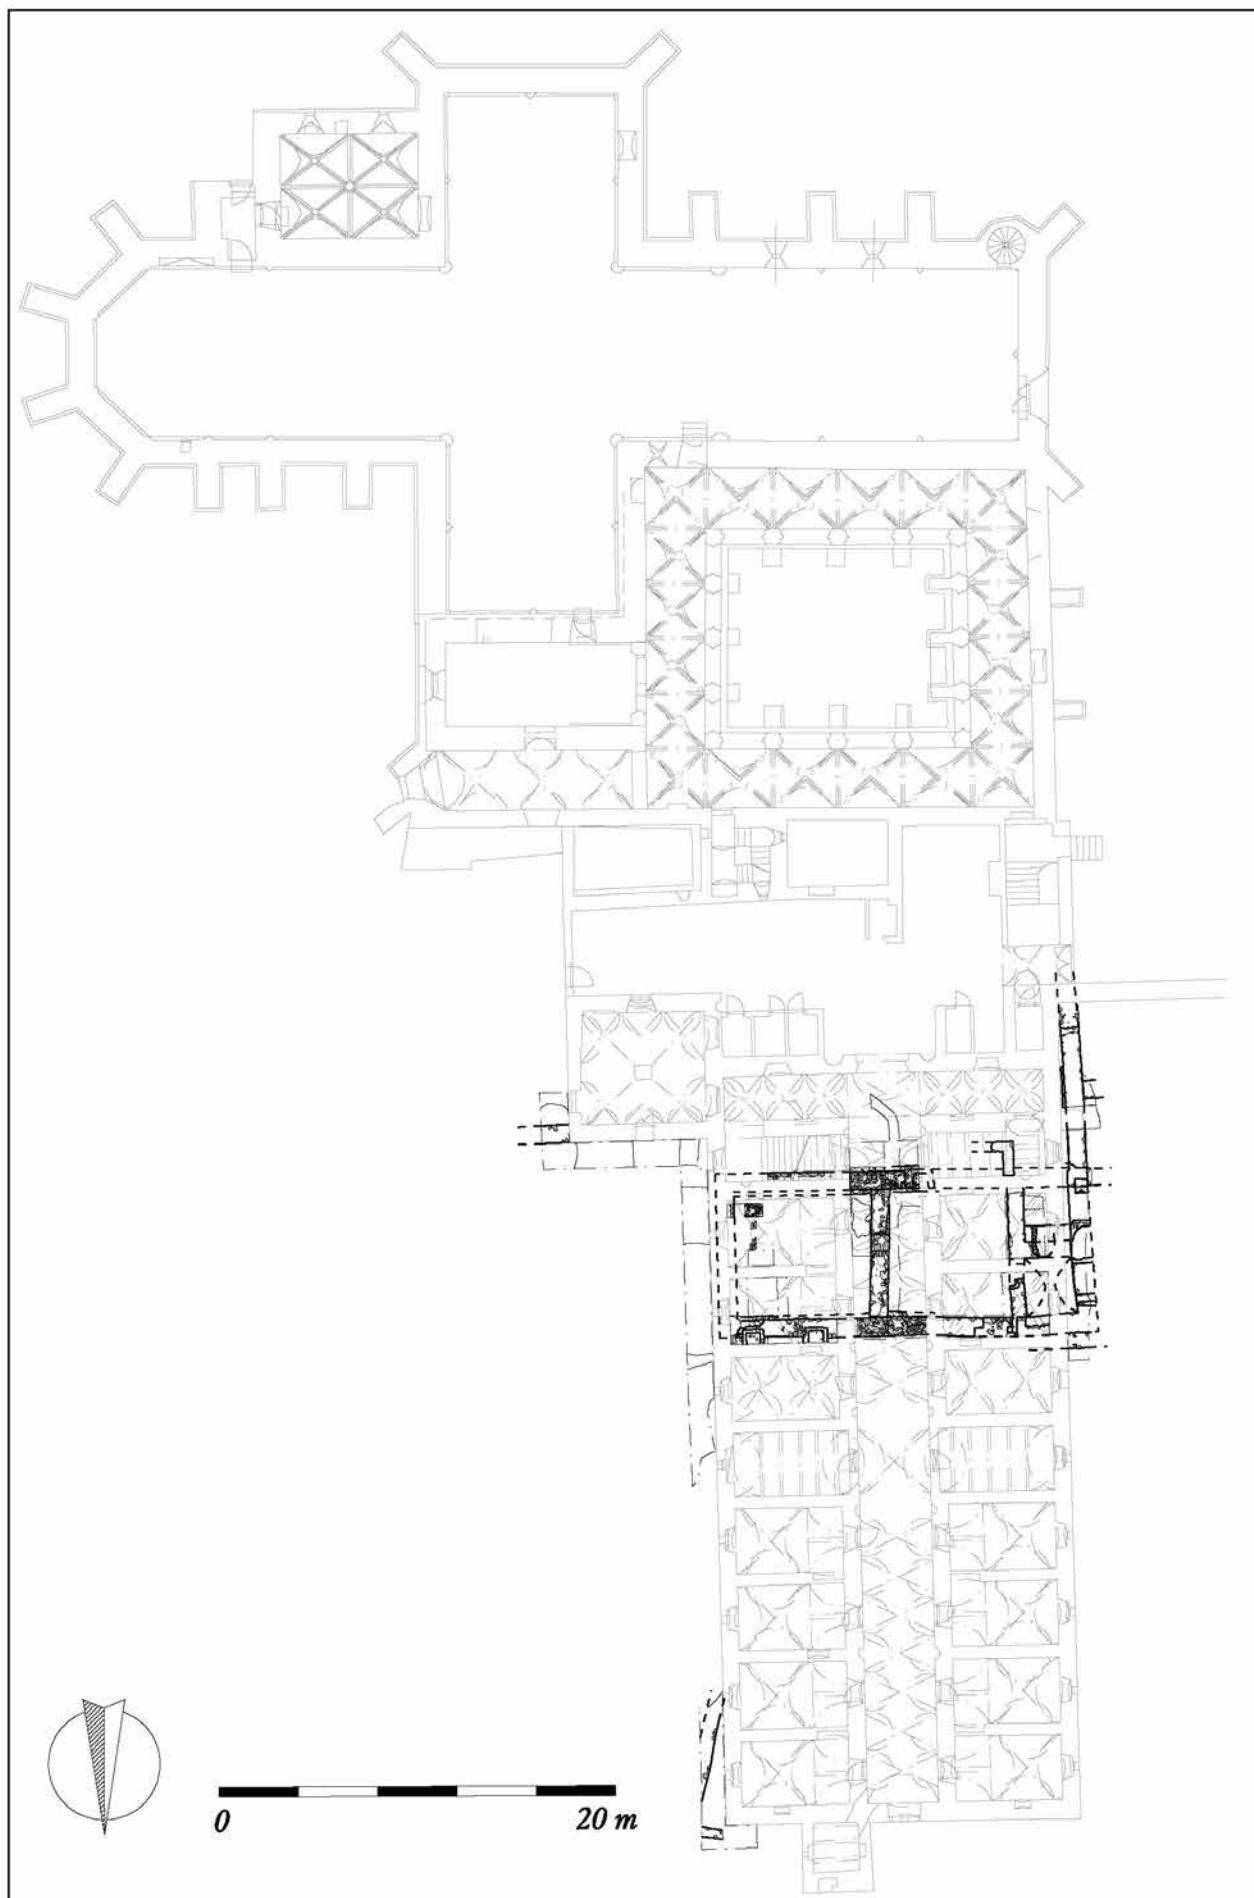
Obr. 1: Půdorys kláštera s vyznačením odkrytých zdív v rámci barokního konventu

Při výzkumu doprovázejícím výkopy pro odvlhčení zdiva při západní a východní venkovní stěně barokního konventu i v interiéru jeho jižní části byly při snižování úrovní podlah zachyceny pozůstatky zdiva několika stavebních fází zaniklých středověkých klášterních budov, jejichž existence nebyla známa.

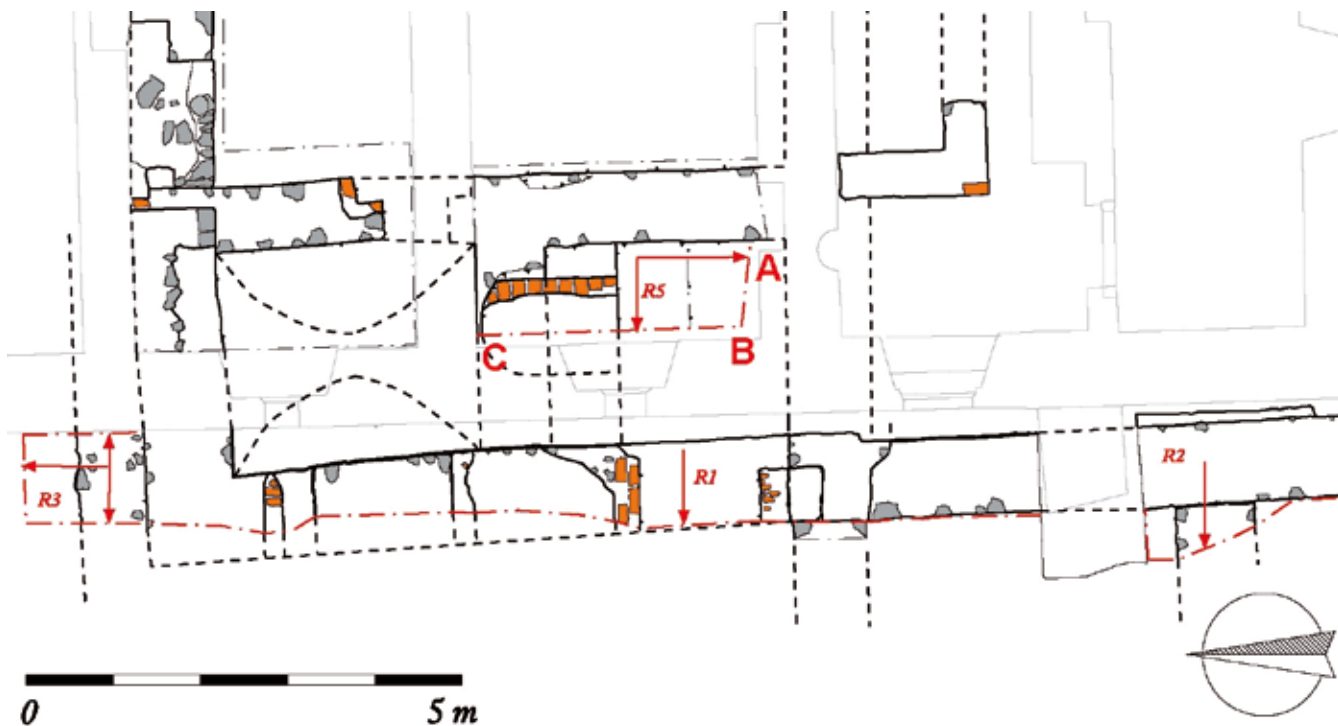
Obr. 2: Situování sondy S8 a řezu R5 v rámci barokního konventu

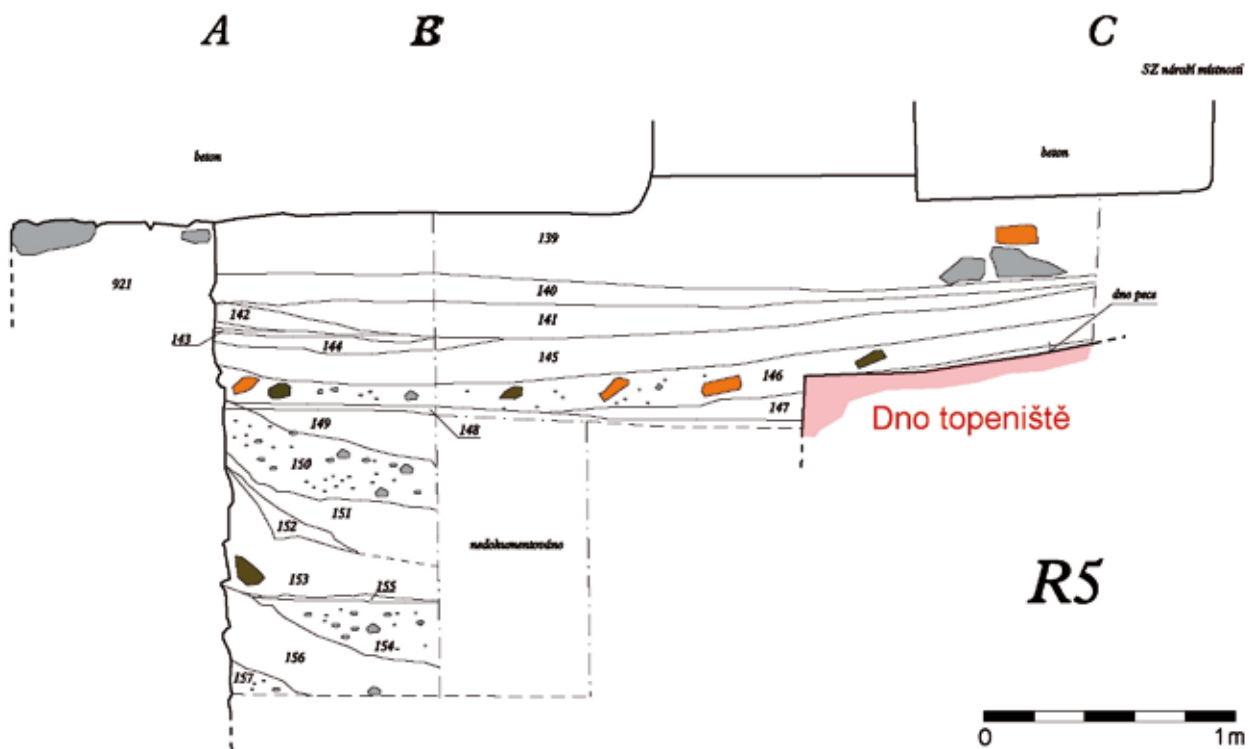
Obr. 3: Řez (R5) pyrotechnickým zařízením v rámci někdejší kuchyně

Poslední etapou, která v zásadě uzavírá stavební vývoj středověkého konventu, jsou přestavby a stavební úpravy provedené v pozdním středověku (**pozdněstředověká fáze**). Stavební práce probíhaly pravděpodobně v době stabilizace a obnovy kláštera po husitských válkách, kterou ukončil požár konventu na přelomu 15. a 16. století.⁴ Pro tuto stavební etapu je charakteristické použití šedoběžové tvrdé vápenné malty jako pojiva, smíšené zdivo sestávající z kamenů a zlomků cihel i typická ostění vyzděná z vysokých gotických cihel (28 × 8 – 9 × 13 cm). V rámci této stavební etapy se opět upravoval interiérom románského objektu. Došlo k zasypání obou malých sklípků při západním průčelí. Jižní sklípek byl upraven na pekárnou/kuchyni, podlaha byla dosypáním zvýšena přibližně 0,5 m pod úroveň venkovního terénu a do gotické SZ příčky bylo vloženo topeniště pece (cca 1,5 × 1 m) stojící částečně na nově příděném soklu. Topeniště včetně soklu bylo vyzděno ze středněformátových cihel (30 × 6 – 7 × 14 cm) spojovaných na hlinu.⁵

Zaklenutí se nedochovalo. Sondou, která byla hloubena v předpecí, se nepodařilo zachytit žádnou úroveň, o níž bychom mohli prohlásit, že byla pochozí úrovní kuchyně. Severní sklípek sice nebyl sondován, ale na základě nově prolomeného vstupu z interiéru lze předpokládat, že i zde zřejmě došlo ke zvýšení podlahy. V prostoru nad oběma bývalými sklípků můžeme hledat dymník a tedy zřejmě i tehdejší klášterní kuchyni.

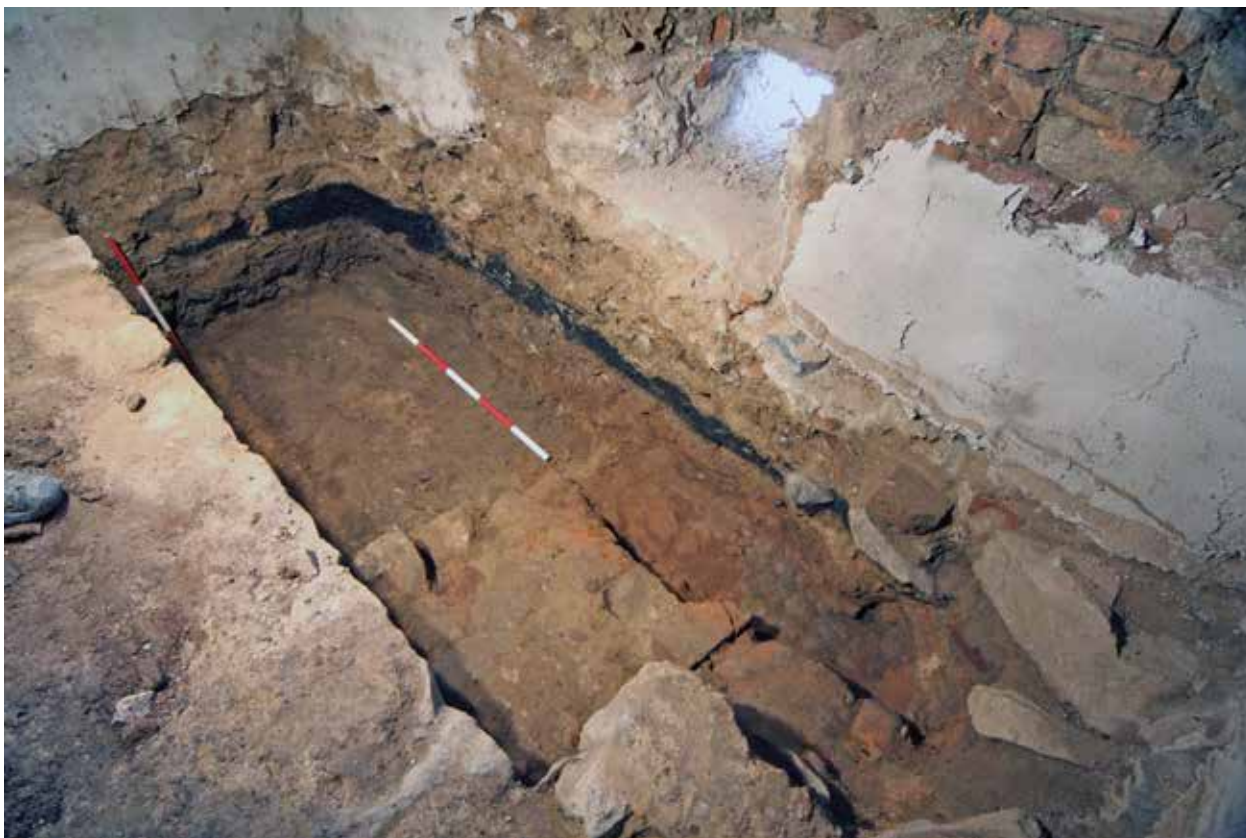
Obr. 4: Pohled na začištěnou část topeniště. Foto i.č. 09159-2012 Archaia Brno o.p.s.

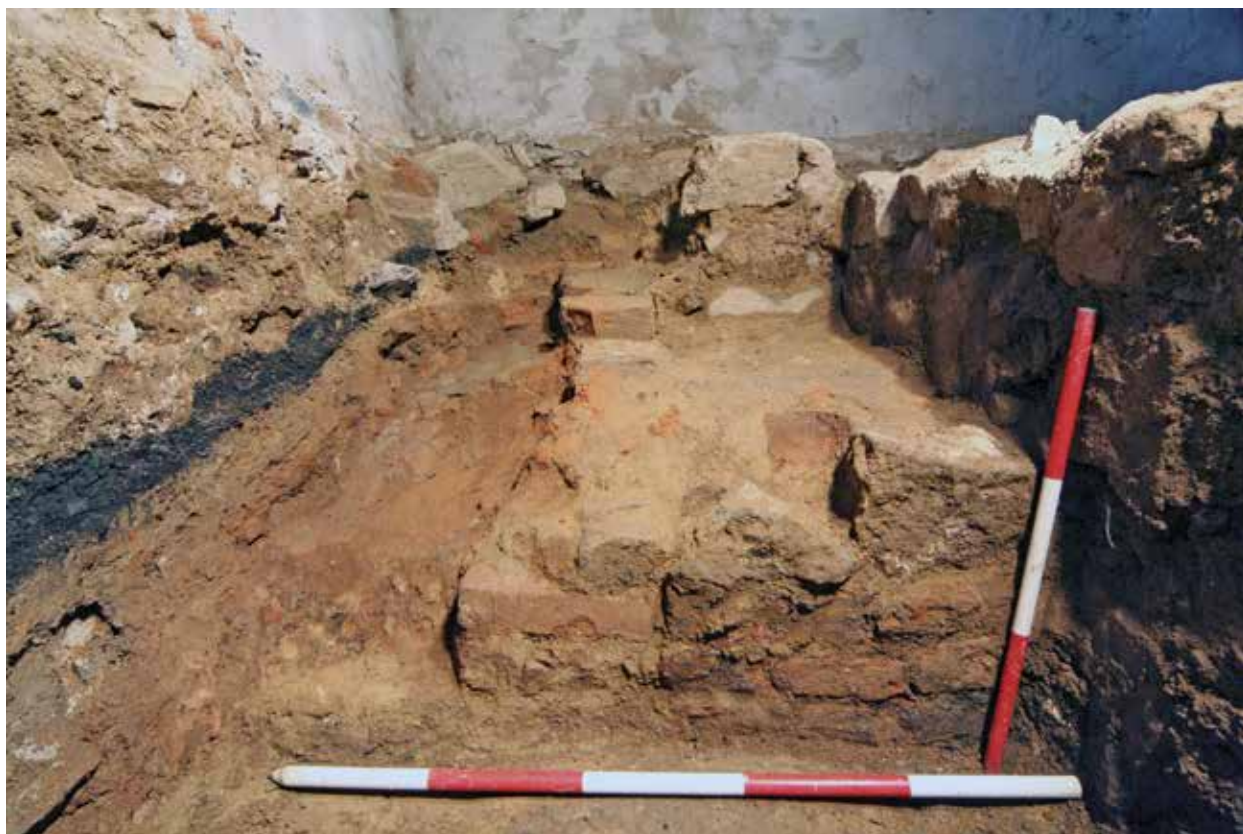
Obr. 5: Pohled na začištěnou část topeniště. Foto i.č. 09174-2012 Archaia Brno o.p.s.

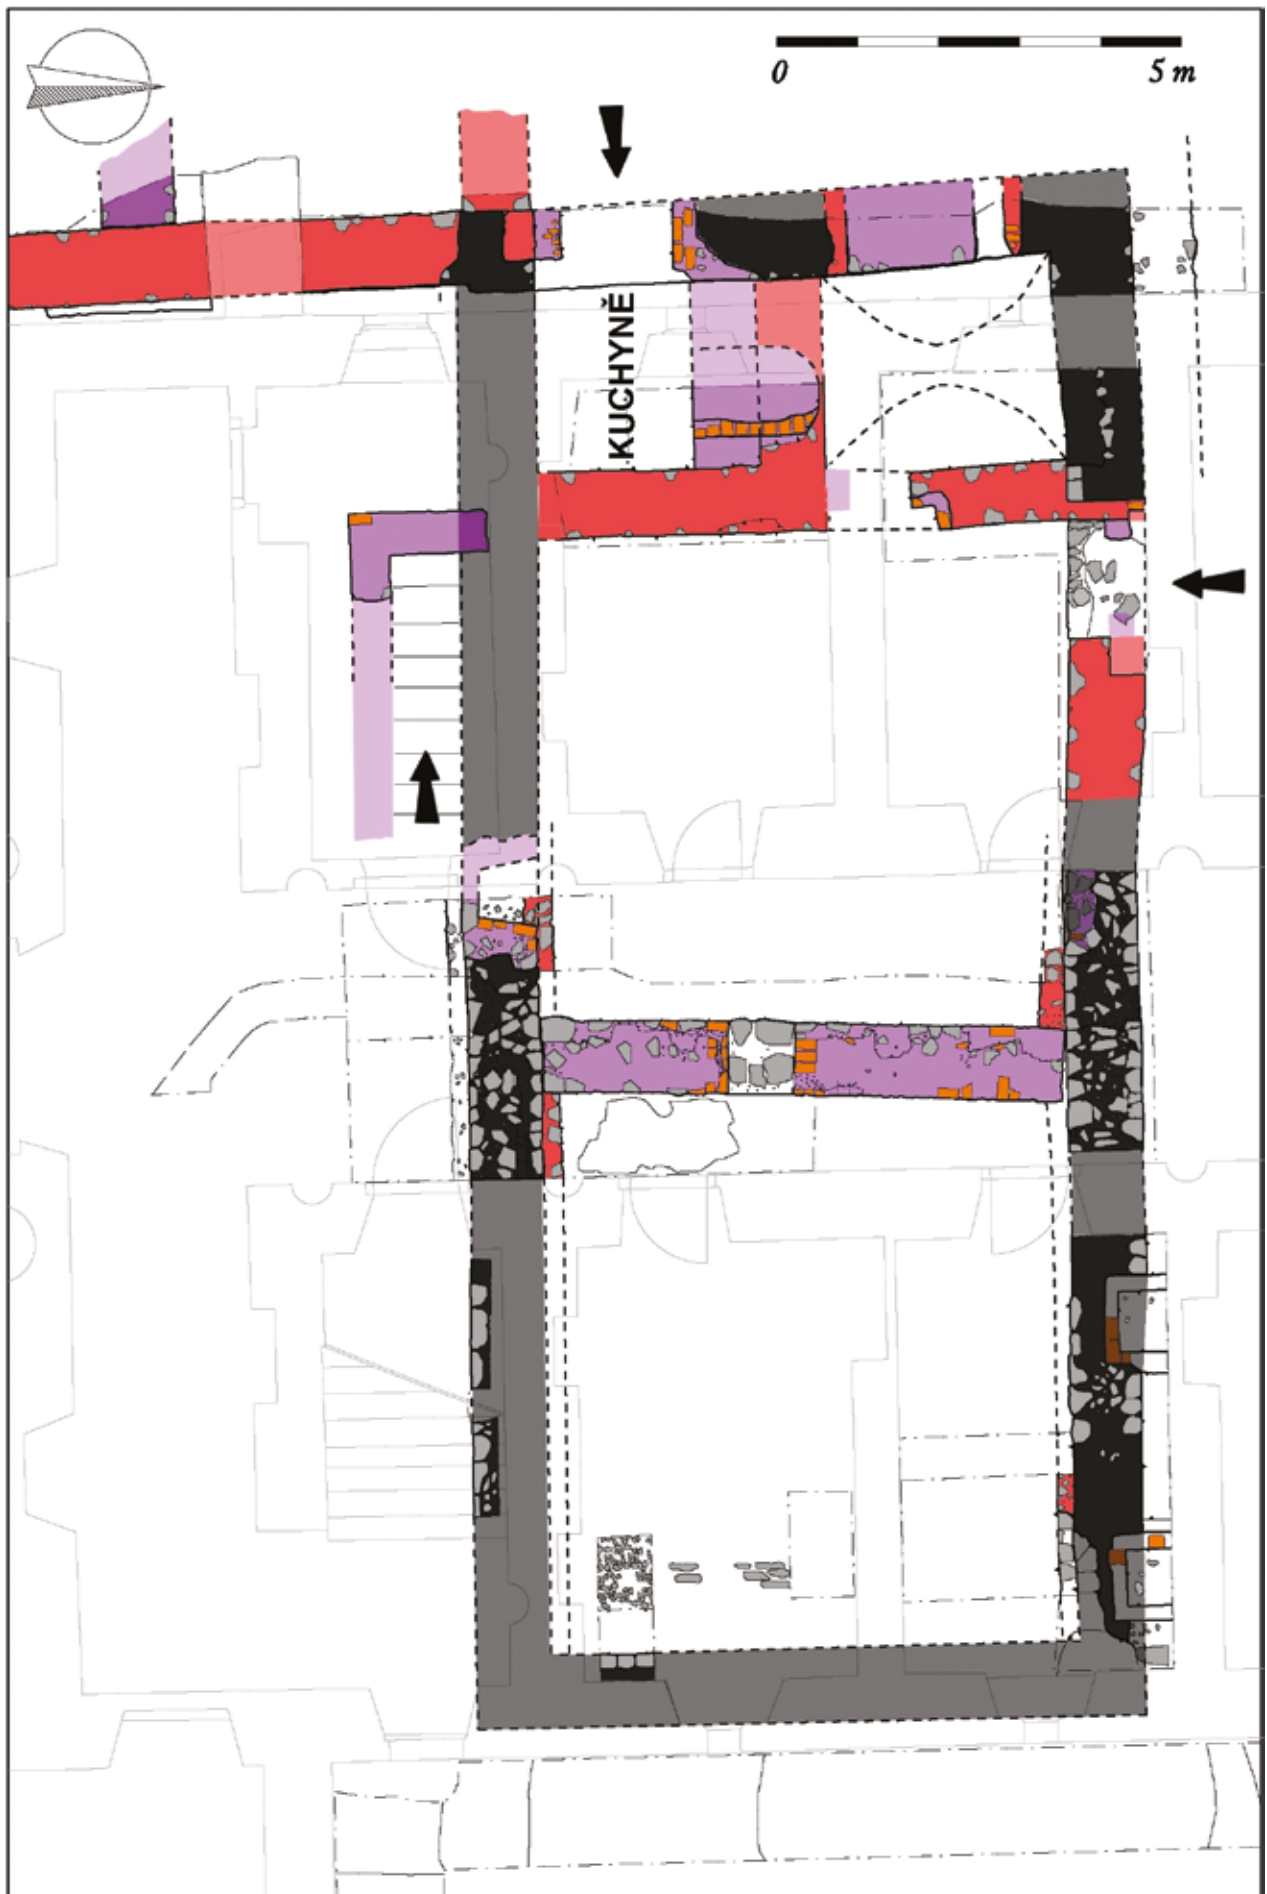
Obr. 6: Umístění kuchyně v rámci odkryté konventní stavby. Černá a šedá – románské zdivo; červená – gotika; fialová – pozdní gotika

Archeologické situace, jejichž součástí je pyrotechnologické zařízení odkryté v bývalém západním prodlouženém křídle konventu, snad lze interpretovat jako součást klášterní kuchyně. Poloha tohoto místa v rámci topografie kláštera by takovouto interpretaci podporovala také. Je však otázkou, co všechno by bylo součástí vlastní kuchyně. Jisté je zřejmě ztotožnění sklípků s příručním depozitářem kuchyně. Vlastní dokumentované topeniště, které je obecně datováno do 14. až 15. století, představuje otázku. Svým provedením spíše odkazuje k nějaké ne zcela sofistikované potravinářské peci, o níž však také můžeme uvažovat jako o součásti klášterní kuchyně. Za nepřímý důkaz snad lze považovat i druhotně zazděný kamenný hmoždíř, který nepochybně patřil k mobilii vrcholně středověké kuchyně konventu.
