ARCHEOLOGIA TECHNICA

PREDBEŽNÁ SPRÁVA O NÁLEZE FARBIARNE NA KŘENOVEJ ULICI V BRNE

DYEWORK FOR TEXTILE GOODS ON THE KŘENOVÁ STREET IN BRNO

The archaeological survey on the Křenová street in Brno uncovered the remains of an industrial dyeing workshop for textile goods built towards the end of the 18th century. The presented paper presents the history of the site and the workshop itself, further concentrating on the technological aspects and the process of textile dyeing, to summarize the results of the conducted archaeological rescue excavation.

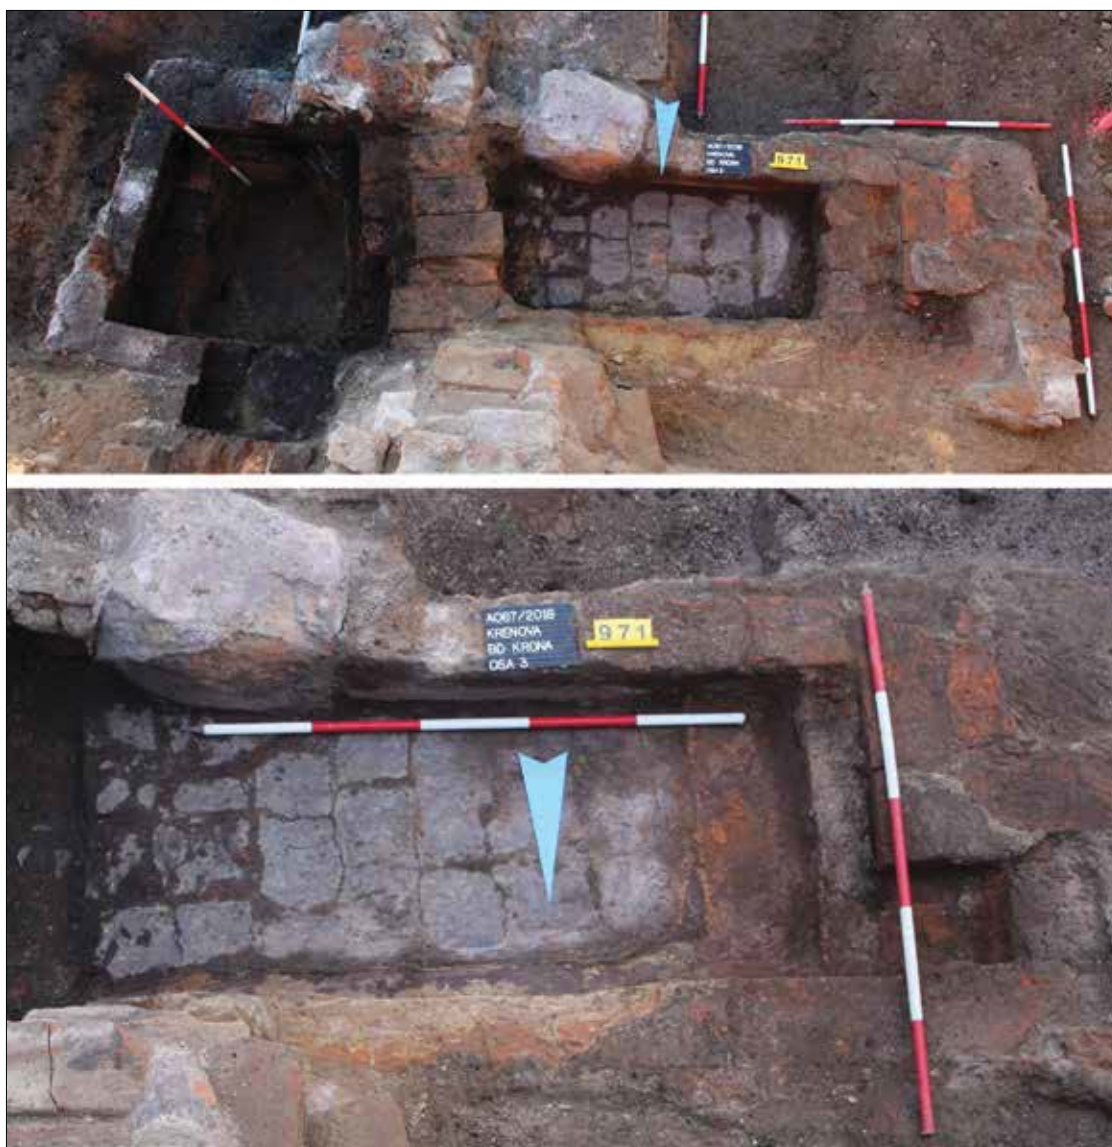
Obr. 4: Pohľad na malé vyhrievacie zariadenie. Bližší účel nie je známy, prízemná úroveň nebola dochovaná. (ARCHAIA Brno z.ú)

Bohužiaľ nie v plnom rozsahu boli dochované dve vykurovacie zariadenia farbiarne. Obe boli zapustené do terénu, nešlo však o plnohodnotnú podzemnú úroveň. Oproti spodnej podlahe je kúrenisková úroveň len o 60 cm nižšie. Prvé zariadenie obsahovalo jedno kúre-

nisko (obr. 4) a nachádzalo sa v tesnej blízkosti druhého, značne väčšieho zariadenia (obr. 5). Toto malo kruhovú dispozíciu s centrálnym obslužným kruhom a k nemu napojenými vyhrievacími blokmi. Tých bolo v prípade tohto zariadenia sedem, pričom sa líšili svojou veľkosťou. Táto skutočnosť zodpovedá poznatkom prezentovaným vyššie, mohli tu teda byť farbené rôzne materiály, prípadne rôzne veľkosti textílií a takisto mohli jednotlivé kotle slúžiť na rôzne fázy procesu. Možno predpokladať existenciu kotla na morenie, samotné farbenie či následné pláchanie. Bohužiaľ nie je farbiareň zachovaná v takom rozsahu, aby bolo možné v tomto smere činiť jednoznačné závery. Z väčšiny blokov sa totiž zachovali iba spodné popolníky.

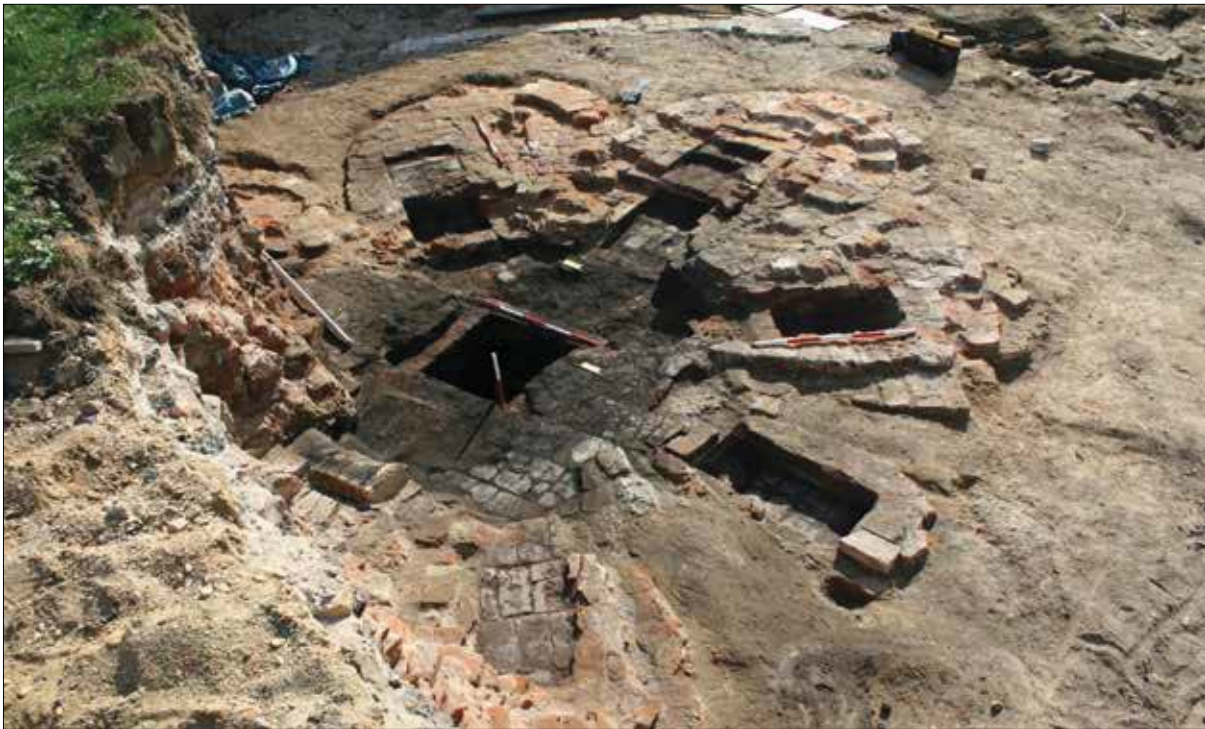
Obr. 5: Pohľad na veľké vyhrievacie zariadenie. Dochované boli vo väčšine iba popolníky vykurovacích blokov. (ARCHAIA Brno z.ú)

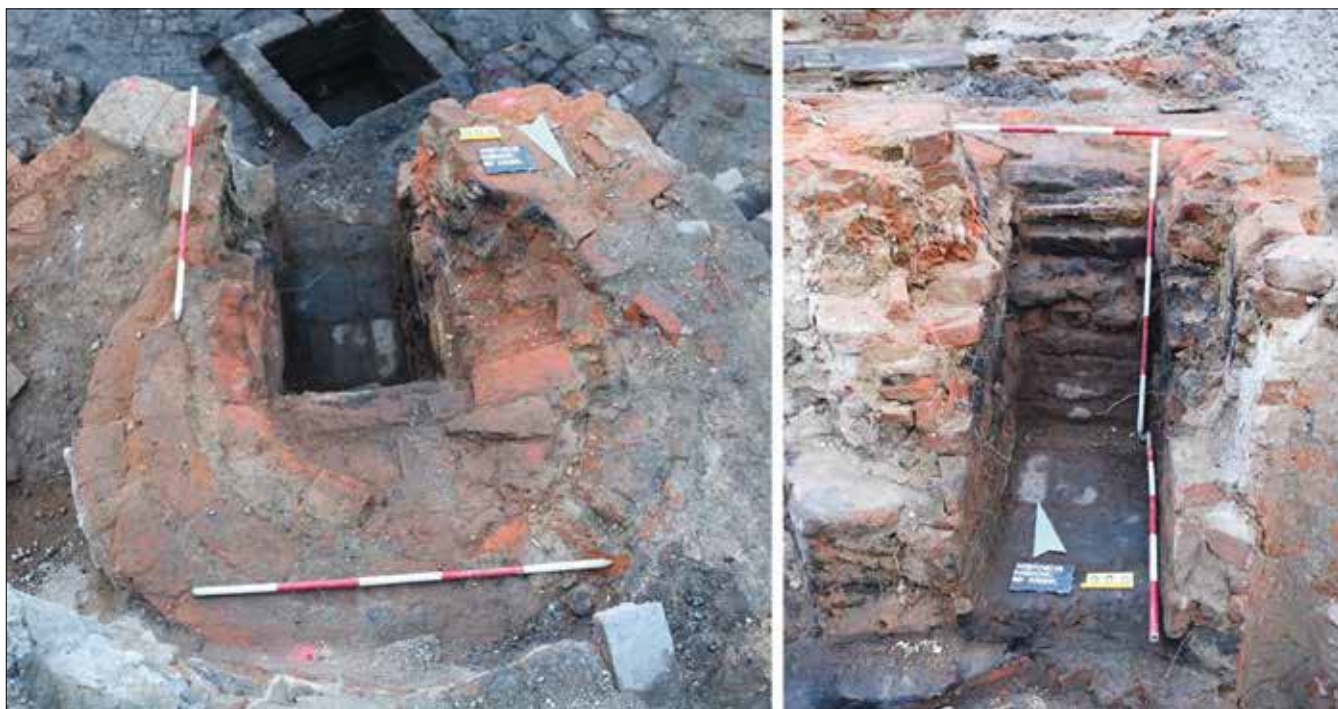
Obr. 6: Vývojové fázy bloku - Najširšia fáza 1; Zúženie na južnej strane vo fáze 2; zvýšenie podlahy v medzikroku pred fázou 3; posledné zvýšenie podlahy vo fáze 3. Pod poslednou podlahou sa nachádzal popolový a troskový odpad z vykurovania kotlov. U fázy 2 nebol odpad použitý. (ARCHAIA Brno z.ú)

Podobne ako u podláh, aj v tomto prípade boli dokumentované viaceré stavebné úpravy zariadenia, ako v blokoch, tak aj v centrálnom kruhu možno doložiť tri hlavné fázy (obr. 6). U niektorých blokov boli dokumentované aj ďalšie fázy.

V prvej fáze došlo k vybudovaniu samotného vyhrievacieho zariadenia s centrálnym kruhom a kúreniskami. Tie mali pôvodne výrazne väčšie rozmery, v ďalších fázach boli kúreniská zmenšované. Za doklad pôvodných rozmerov kúrenísk možno považovať očernenie dna a stien blokov, ktoré boli na počiatku výskumu zastavané mladšími fázami. Bohužiaľ bolo možné tieto úpravy sledovať iba na dochovaných popolníkoch. Prístup do veľkého vyhrievacieho zariadenia bol pôvodne tvorený 80 cm širokým kamenným schodiskom (obr. 7). Kamenné prvky boli používaním zaoblené, v troch stupienkoch sa navyše nachádza cca 5 cm široká priehlbina, ktorá naznačuje usadenie nejakého mechanického zariadenia.

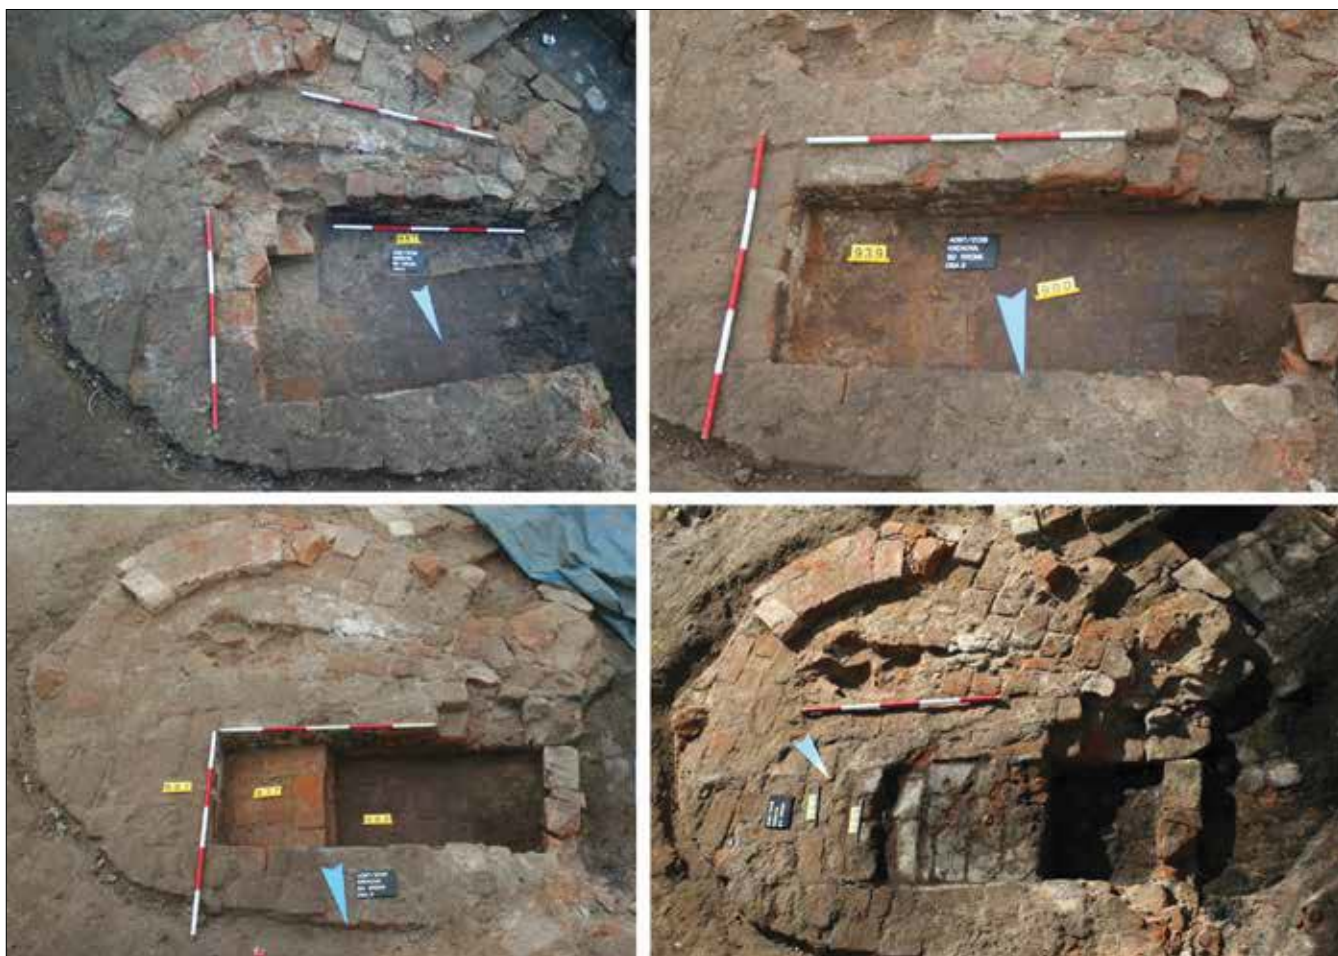
Obr. 7: Dve fázy schodiska do veľkého vyhrievacieho zariadenia. Na staršom kamennom schodisku bolo postavené mladšie tehlové. K potrebnému zvýšeniu úrovne bola využitá tehlová suť. (ARCHAIA Brno z.ú)

Zdá sa, že v 1. fáze bolo vybudované aj druhé vyhrievacie zariadenie. Schodisko k tomuto kúrenisku je celé tehlové (spôsob prevedenia zodpovedá 2. fáze veľkého schodiska) a nenachádza sa pod ním staršia úroveň. Zistená situácia tak vedie k dvom teóriám. V prvom prípade by bolo potrebné pracovať s predpokladom, že menšie schodisko a teda sním aj celé vyhrievacie zariadenie, bolo dobudované v 2. fáze. V druhom prípade by základný predpoklad bol, že schodisko bolo v tehlovej podobe súčasťou farbiarne už za využívania starších podláh a pri následnom zvyšovaní došlo k pristaveniu dodatočných schodíkov. Na základe situácie v teréne sa možno prikloniť skôr k druhému variantu nakoľko na úrovni mladšej podlahy ostáva okolo schodiska len veľmi málo miesta. Zdá sa tak, že sa pôvodne nerátalo s takým veľkým zásahom do priestoru a pridanie dodatočných stupienkov (k mladšej úrovni podlahy) následne značne obmedzilo obslužný priestor.

Po zvýšení podlahy centrálného kruhu muselo logicky dôjsť aj k prestavbe schodiska. Tá prebehla obdobným spôsobom ako u vyhrievacieho zariadenia. Pôvodné schody ostali na svojom mieste, nové boli umiestnené priamo na ne. Najväčšiu časť navýšenia tvorí suť, na tú sú následne uložené tehlové, maltou spojené schodíky. Tehly sú uložené nastojato, opäť zaoblené častým používaním. Otázkou je, prečo neboli druhotne využité pôvodné kamenné bloky, prípadne, prečo neboli použité nové. Použitie tehál sa na tak intenzívne využívanom mieste nemusí zdať ako najvhodnejšia voľba.

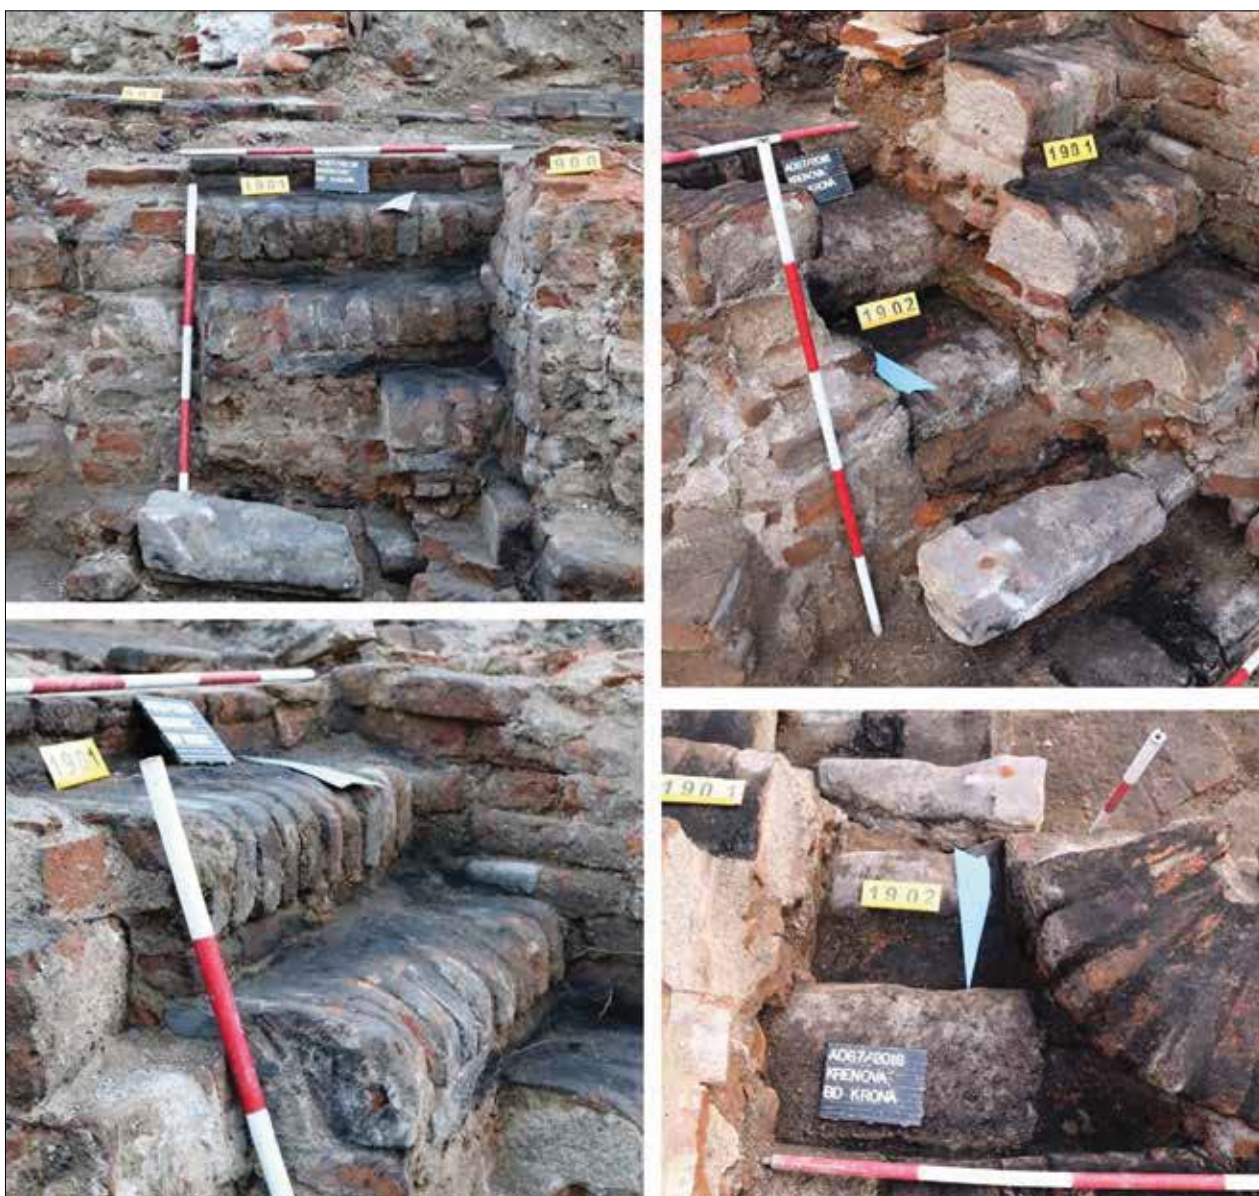
Obr. 8: Najlepšie dochovaný vyhrievací blok. Dokumentované boli dva železné pláty pochádzajúce z roštu. Šikmo osekané tehly slúžili na usadenie kotla. Ďalšie časti blku neboli dochované. (ARCHAIA Brno z.ú)

Druhá fáza je charakteristická zúžením existujúcich kúrenísk v obidvoch vyhrievacích zariadeniach. Po obvode kúreniska bola vždy pridaná jedna rada tehál. Dôvodom úprav bola pravdepodobne zmena paliva. U najlepšie zachovaného vykurovacieho bloku (Obr. 8) boli zaznamenané vstavané dva kovové pláty. Tie boli interpretované ako pozostatok roštu, na ktorom sa kúrilo. Tesne nad ním boli dokumentované šikmo osekané tehly, do ktorých bol posadený kotol. Nadpodlažné časti vykurovacích blokov neboli zachované, nie sú preto dostupné informácie o ich výzore a fungovaní. V rámci centrálného kruhu došlo tiež k istým úpravám, v jeho strede bola vybudovaná štvorcová šachta. Tá mohla slúžiť buď na uskladnenie paliva, alebo naopak na zhromažďovanie odpadu z kúrenísk. Na základe materiálu, ktorý bol počas výskumu zo šachty odstránený, sa predpokladá skôr druhý zmienovaný variant.
